Mit viel Liebe zum Detail restauriert: der Möhringer „Filderdom“

Konservierung, Restaurierung und Rekonstruktion

Evangelische Kirchengemeinde feiert demnächst den Abschluss der Sanierungsarbeiten an der Möhringer Martinskirche

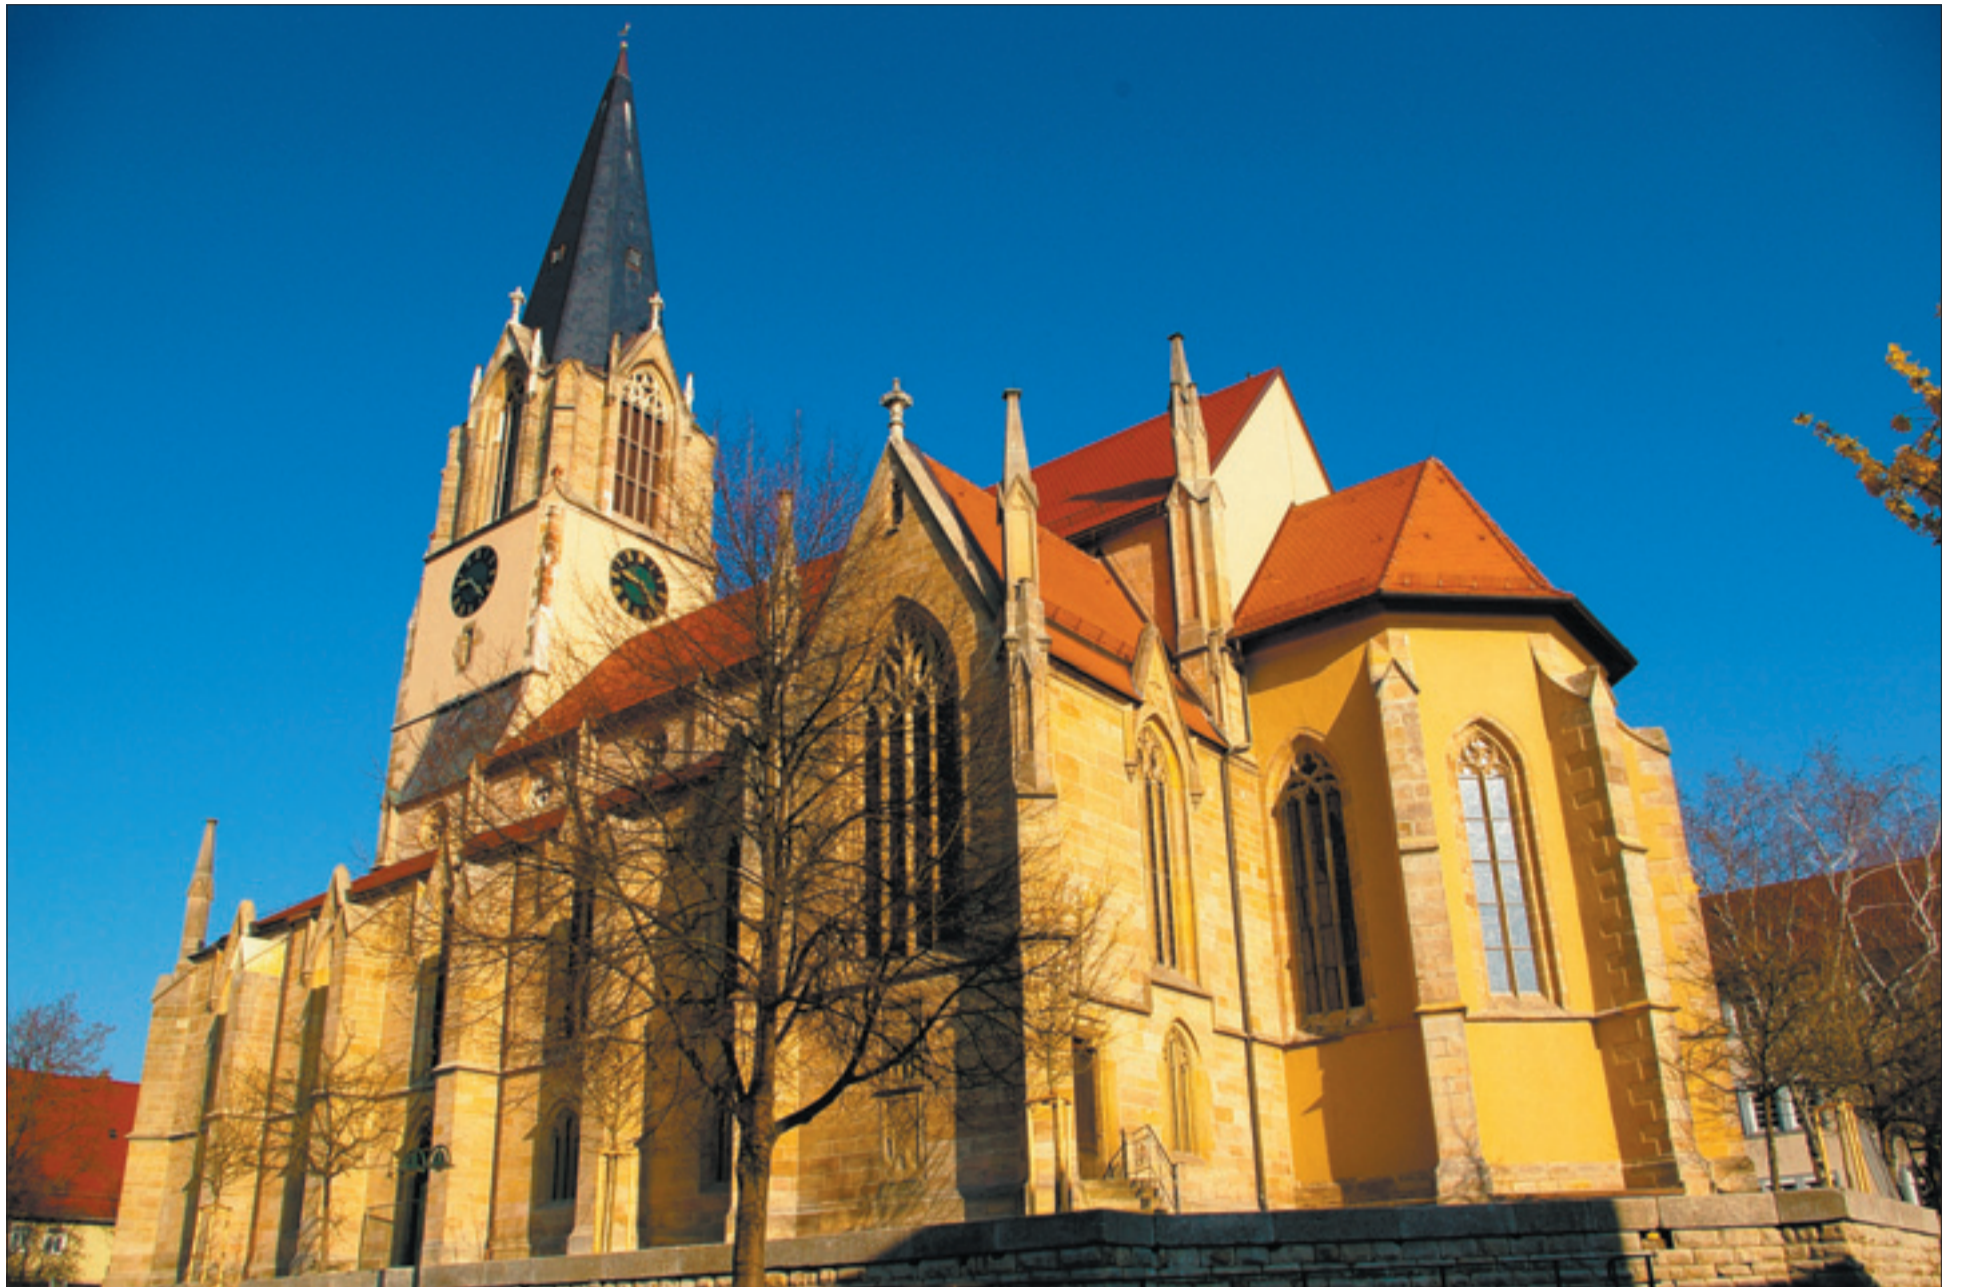
Nicht umsonst wird die Möhringer Martinskirche auch „Filderdom“ genannt. Nach der Sanierung erstrahlt das Gotteshaus wieder in seiner alten Schönheit.

Der Grundsatz bei der Sanierung der Martinskirche war daher, so viel wie möglich vom Original zu erhalten. Mit Hilfe eines Kieselsäureesters wurden die Steine gehärtet und konserviert. Beschädigte Stellen in den Mauern und insbesondere verwitterte Ornamente und Verzierungen mussten restauriert werden. Hierbei gibt es verschiedene Möglichkeiten. Hatten die Steine nur kleine Risse oder verwitterte Kanten und Ecken, wurde mit einem Restauriermörtel ergänzt, um die ursprüngliche Oberfläche wieder herzustellen.

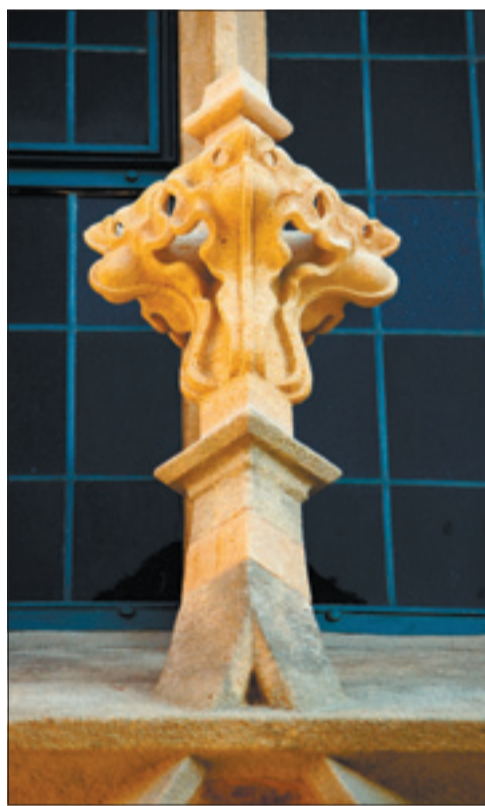
Die Kreuzblume auf dem Portal des Seitenschiffes ist kein Original, sondern eine Kopie.

Man entschied sich, die Kreuzblumen über den vier Glockenhausfenstern zu rekonstruieren. Als Vorlage diente die noch vorhandene Verzierung über dem Spitzgiebel des Hauptportals. Kopiert wurden auch die Kreuz-

blumen über den Portalen an den Seitenschiffen. „Auf der Nordseite war das Element noch vorhanden. Allerdings war es in einem so schlechten Zustand, dass wir uns auch dort für eine Kopie entschieden. Das Original wird in der Kirche ausgestellt“, sagt der Architekt.

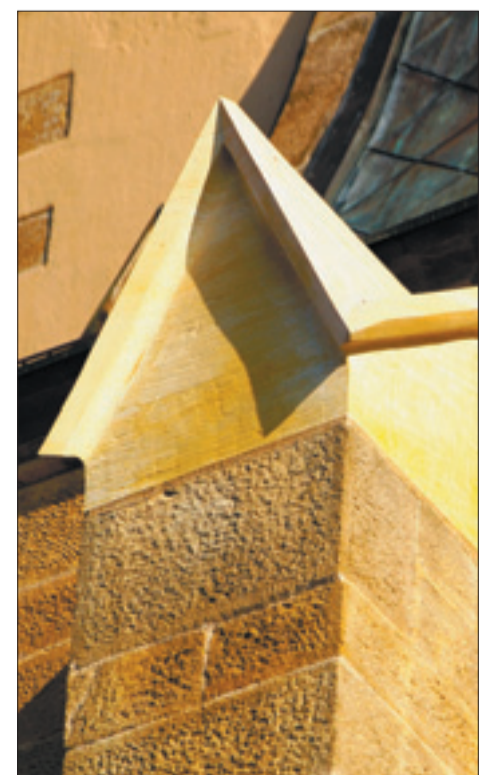
Der Unterschied zwischen alten und neuen Steinen ist deutlich erkennbar.

Bei größeren Fehlstellen musste das so genannte Verfahren der Verierung angewendet werden. Dabei wird der beschädigte Teil eines Steines ausgeschnitten und durch neues Material ersetzt. Dort, wo das Ge-

mäuer stark angegriffen war, mussten ganze Blöcke ausgetauscht werden. „Hierdurch verlängert sich zwar die Lebensdauer des Gebäudes, aber es geht auch Originalsubstanz verloren“, sagt der Architekt. Die ausgetauschten Steine wurden zertrümmert und für die Technik der Verierung wieder verwendet.
