Pavillon aus Holz und Glas

Die Mensa des Wilhelms-Gymnasiums in Stuttgart, die im Zuge der Ganztagsbetreuung entstanden ist, enthält viele kleine Details, die das Thema Nachhaltigkeit weit aufspannen und zugleich ganz selbstverständlich integrieren. Aufgrund der exzellenten Akustik finden hier auch Konzerte statt.

Neubau Schulmensa Wilhelms-Gymnasium
Albstraße 80, 70597 Stuttgart

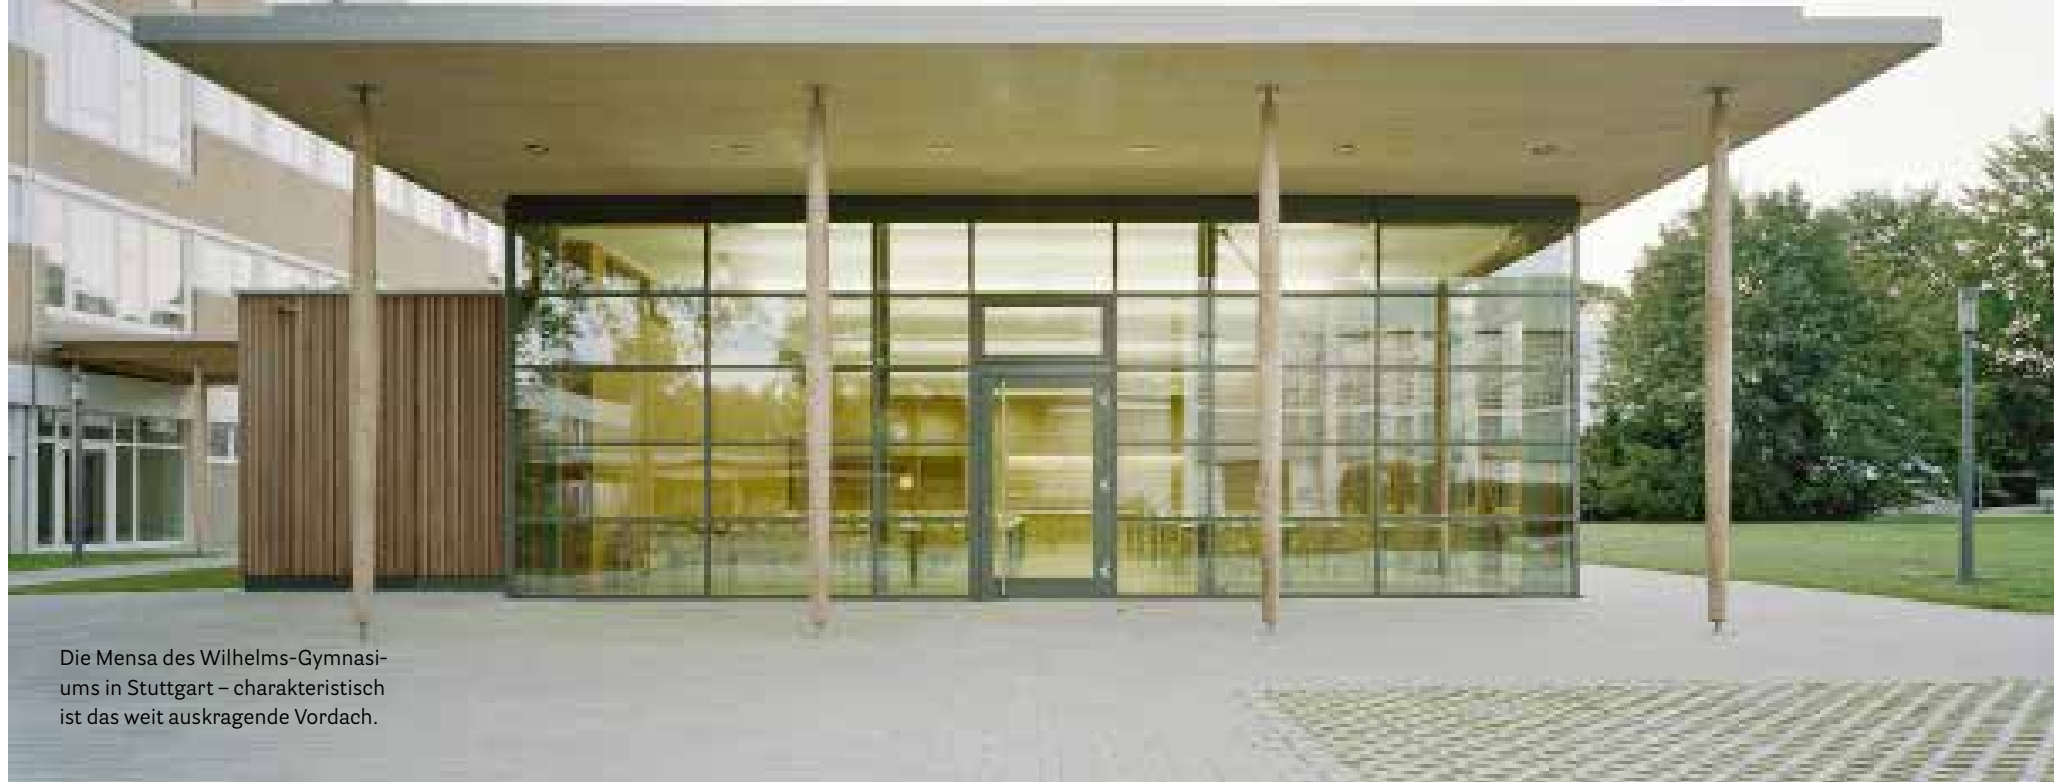
Die Mensa des Wilhelms-Gymnasiums in Stuttgart – charakteristisch ist das weit auskragende Vordach.

Charakteristisch für den Neubau, entworfen von der Partnerschaft Freier Architekten Gergs-Blum-Schempp, ist die Öffnung des Baukörpers in Richtung Schulhof über eine gedeckte Loggia, eine Art Schwellenbereich zwischen Speisesaal und Außenraum. Das fünf Meter weit auskragende Vordach schützt im Sommer vor starker Sonneneinstrahlung und erlaubt auch bei feuchter Witterung den Aufenthalt im Freien. Vier freistehende konisch zulaufende Stützen aus Brettschichtholz tragen dieses Dach.

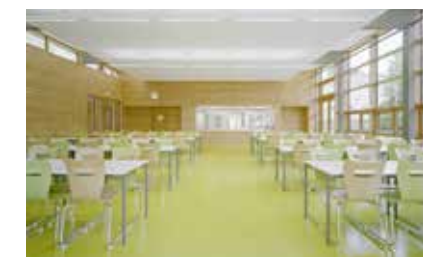
Innen lichtdurchfluteter Saal mit guter Akustik.
Fotos: Brigida González

Der restliche Baukörper ist mit vertikaler Douglasien-Lattung bekleidet. Die Tragkonstruktion besteht aus Stützen und Trägern aus Brettschichtholz, die im Bereich des Saales sichtbar sind. Die geschlossenen Innenwände sind mit Drei-Schicht-Platten verkleidet. Eine Schutzschicht aus Hartwachsöl bringt die Maserung und die Farbe des Holzes zur Geltung.
